Naturschutz-Bildungshaus Eifel-Ardennen Region
Vogelsang 90, 53937 Schleiden-Vogelsang
Bericht von der Baustelle, dritte Aprilwoche 2021

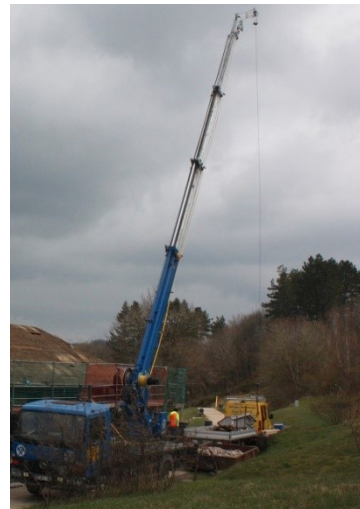
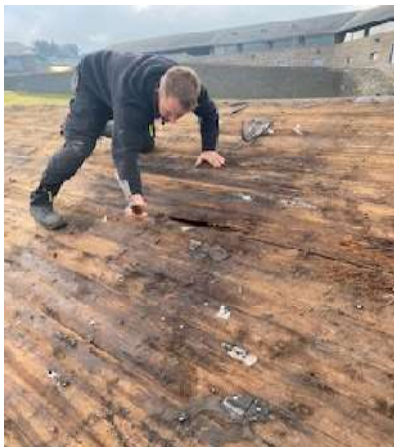
Immer wieder finden die Dachdecker Löcher in den Planken und morsche Bereiche, wo kein Nagel die Dachpappe halten kann. Die Stellen müssen ausgesägt und das Holz ersetzt werden.

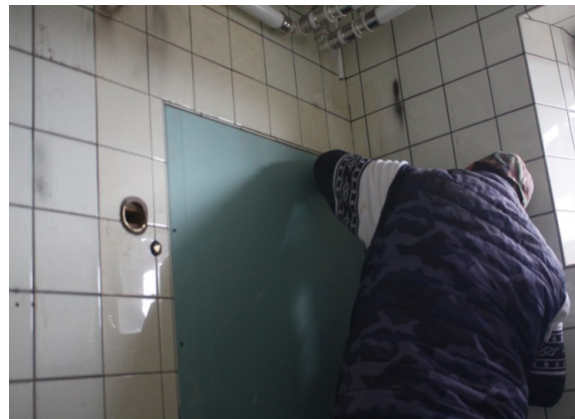
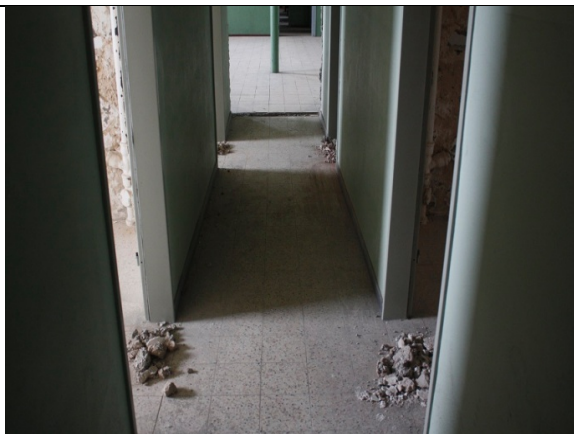
Hier wird gerade ein ehemaliger Türdurchgang verschlossen, der den Gästeduschraum mit den Toilettenräumen verband. Diese Verbindung wird geschlossen; stattdessen sind Duschen und Toiletten jetzt jeweils vom Flur aus zugänglich. Der neue Türdurchbruch war bereits im Januar vom Abbruch-Team geschlagen worden.

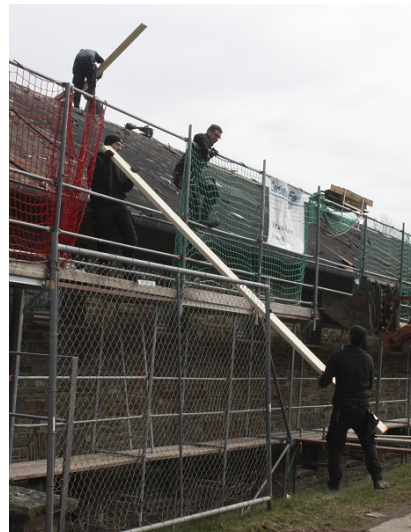
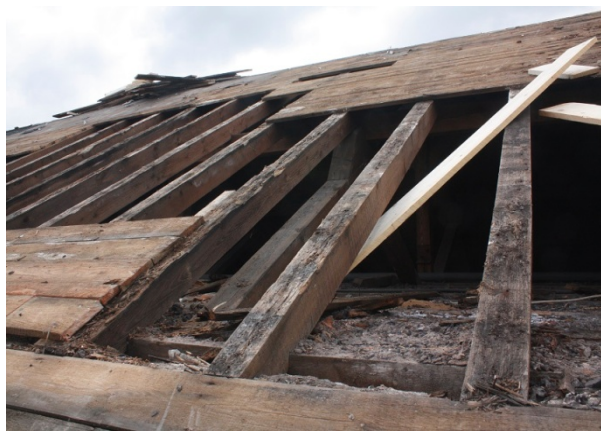
Auf der Nordseite sind tatsächlich größere Bereiche der Beplankung durchgefault...

... und werden mit neuem Holz ersetzt. In diesem Mittelteil der Nordseite musste deutlich mehr als die Hälfte neu beplankt werden, wie die scheckige Fläche aus neuem und altem Holz zeigt. Das strapaziert erneut unser Budget.

Mit Blick auf die Kosten hat unser Architekt aber darauf bestanden, dass nur die notwendigen Bereiche neu beplankt werden, auch wenn das, wie im Bild oben, in einigen Bereichen mehr als die Hälfte ist.

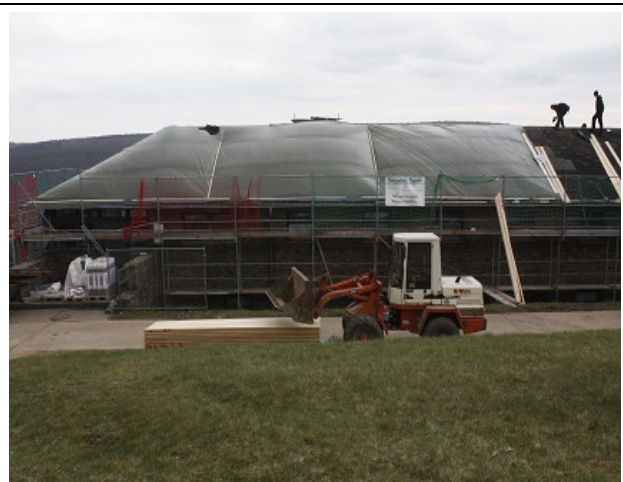
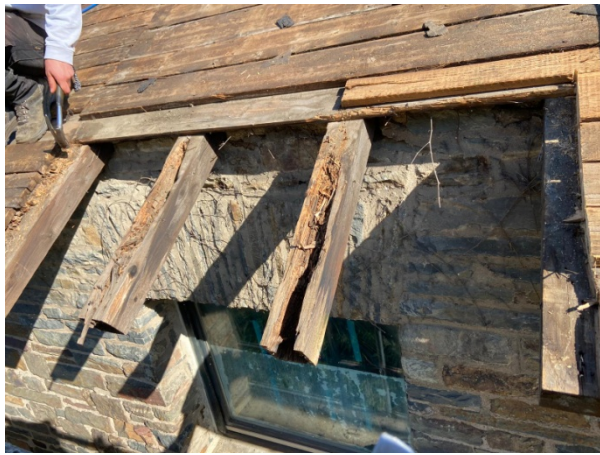
Am nächsten Morgen wird die Plane zusammenge-
rollt und die Schäden werden begutachtet. Es gibt
auch hier ein paar üble Faulstellen - an dieser Stel-
le besonders übel, weil nicht nur die Planken, son-
dern auch die Dachbalken betroffen sind. Insges-
amt ist jedoch das Ausmaß ist deutlich geringer
als auf der Nordseite.

Planken werden zurechtgesägt und eingepasst.

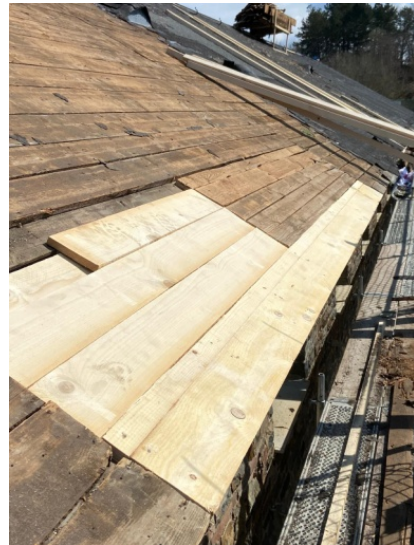
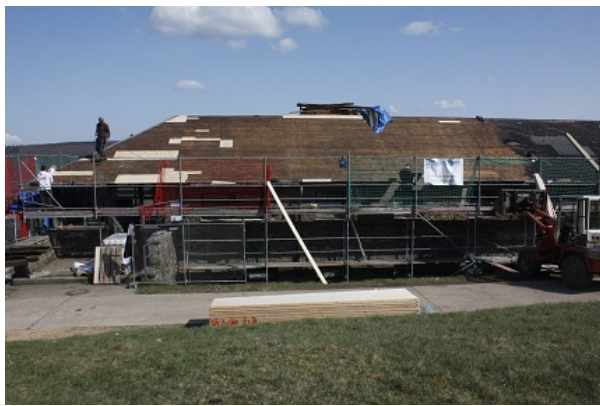
Insgesamt ist diese Dachhälfte auf der Südseite
längst nicht so stark beschädigt wie die Nordseite,
wie die nur vereinzelt hellen Dachplanken zei-
gen.
