Naturschutz-Bildungshaus Eifel-Ardennen Region

Vogelsang 90, 53937 Schleiden-Vogelsang

Bericht von der Baustelle, März 2021: Wassertanks, Fenster und Heizung

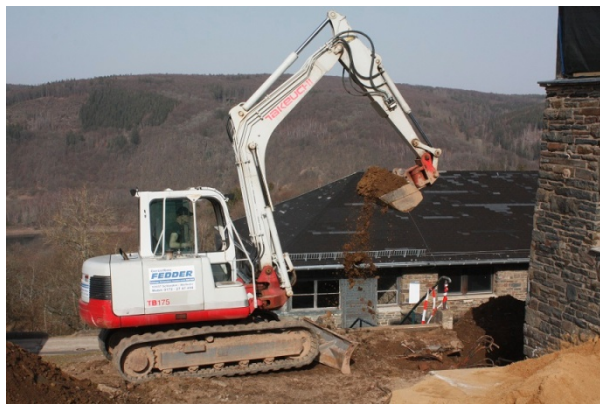
Noch einmal größere Baggerarbeiten beim Versenken der Regenwassertanks: Der Treppenweg an der Westseite wird teilweise entsiegelt, damit die Grube den letzten Tank aufnehmen kann.

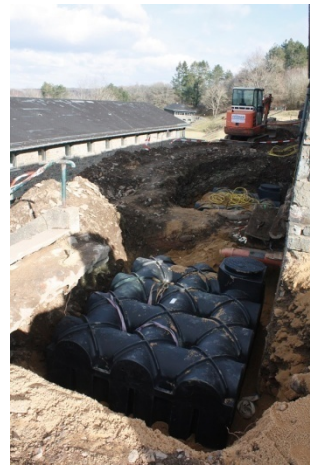
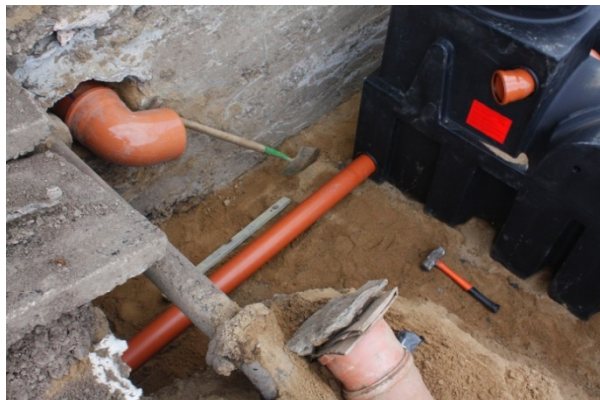
Unten ein Blick auf die beiden Gruben (bei der hinteren erkennt man kaum mehr als das Gewirr des Wasserschlauchs, der auf dem versenkten Tank liegt). Die Gruben liegen relativ weit auseinander, weil zwischen ihnen Fundamentstützen des Hauses verlaufen.

Unten ein Blick in die vordere Grube: auf dem Sandbett, auf dem der Tank steht, verläuft das gerade, rostrote Verbindungsrohr zum Nachbartank, unter der Fundamentstütze hindurch. Denn zwei Tanks sollen ja gemeinsam das Spülwasser für die Toilettenanlagen der Westseite bevorraten.

Wenn das Wasser dann bei einer Spülung der Toilette aus dem einen Tank herausgepumpt wird, fließt aus dem Nachbartank automatisch welches nach. Durch diese „verbundene Röhre“...

...wird der Wasserspiegel in beiden Tanks immer gleich hoch sein. An der Ostseite des Hauses befindet sich noch einmal das gleiche Konstrukt aus den zwei restlichen der insgesamt vier Tanks.

Aus der Hauswand austretend sieht man weiter oben das gebogene, dickere Abflussrohr der Toiletten, das – wegen dieser desaströsen Mörtelverfüllung - neu gelegt werden musste und nun noch um den Tank herum geführt wird.

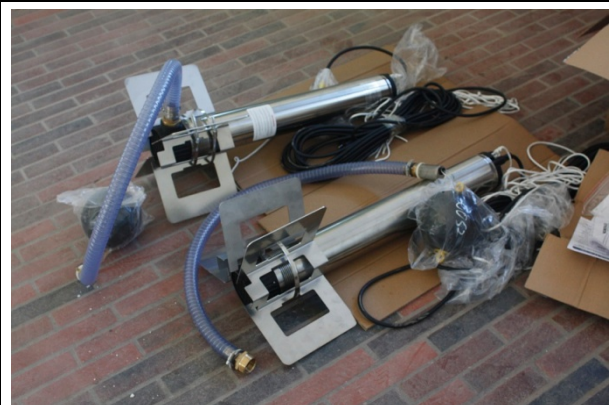
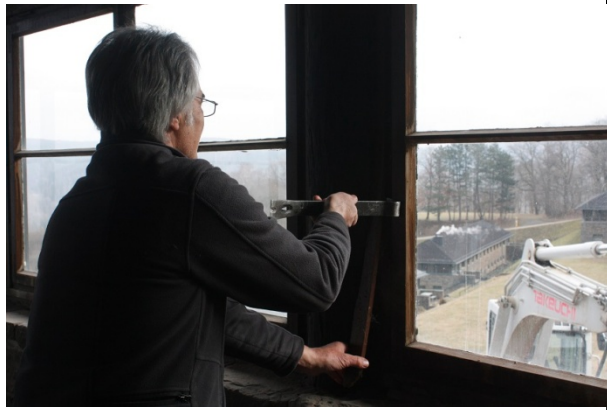
So sehen die beiden Pumpen aus, die das Wasser zu den Toilettenspülkästen transportieren, von denen eine in einen der Ost- und eine in einen der Westtanks eingesetzt wird.

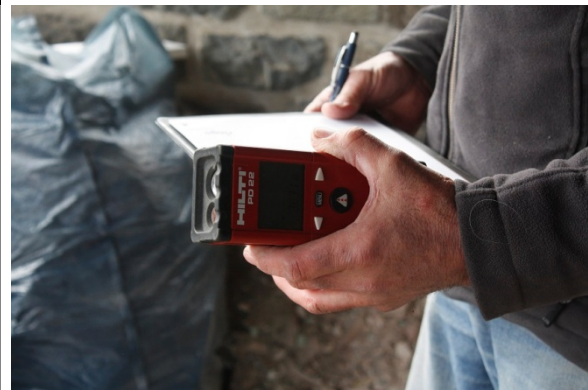
In der Zwischenzeit werden im Inneren des Hauses die Fenster der beiden Kanzeln vermessen. Denn diese Fensterrahmen und Gläser sollen vollständig ersetzt werden.

Der Denkmalschutz schreibt vor, dass die Unterteilung und Größenverhältnisse beim Ersetzen der Fensterfront genau wieder so hergestellt werden müssen, wie sie vorher waren.

Das Ausmessen wird natürlich heute nicht mehr mit einem Metermaß gemacht, sondern mittels Laser-Messgerät.

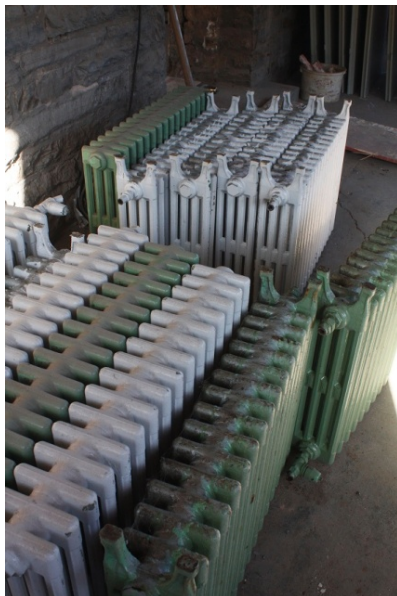
Unten: In der Ostkancel wurden die ausgebauten, noch intakten Heizkörper gesammelt, die wir im Haus vorgefunden haben.

Die meisten Heizkörper waren während der Jahre des Leerstands, bevor wir das Haus kauften, geplatzt, weil das belgische Militär beim Verlassen von Vogelsang nicht das Wasser aus den Heizkörpern abgelassen hatte. Eis hatte sich an frostigen Wintertagen darin gebildet und hatte die meisten Heizkörper gesprengt. Diese mussten ausgebaut und entsorgt werden.

Die wiederverwendbaren Heizkörper im Bild links werden später vorübergehend nach draußen gebracht, innen gespült, außen abgekärchert und auf Dichtigkeit geprüft. Danach werden sie gestrichen. Das ist viel Aufwand – kalkulatorisch lohnt sich die Wiederverwertung nicht, aber es geht natürlich auch um Müllvermeidung ...

... und um ein bisschen Nostalgie. Da nur ein kleiner Teil der alten Heizkörper erhalten ist, müssen neue Heizkörper hinzugekauft werden. Die alten Heizkörper werden ausschließlich in den Gästezimmern wiederverwendet, neue werden in allen anderen Räumen installiert. Rechts im Vordergrund ein Stapel neu gekaufter Heizkörper.

Im Hintergrund die beiden Vorratsbehälter für das Heizungswasser, die auf diesem Bild noch in der Westkancel gelagert sind – aber nicht mehr lange.

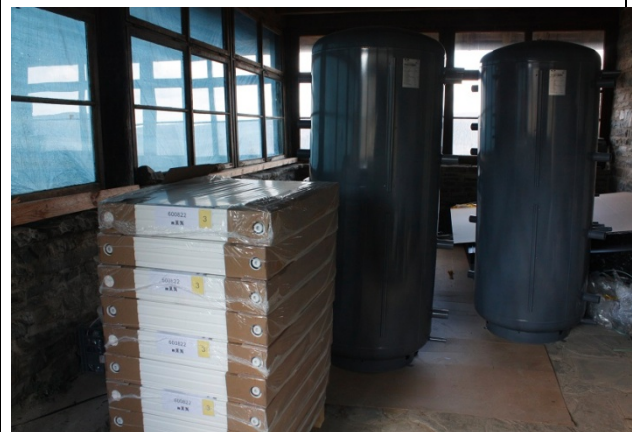
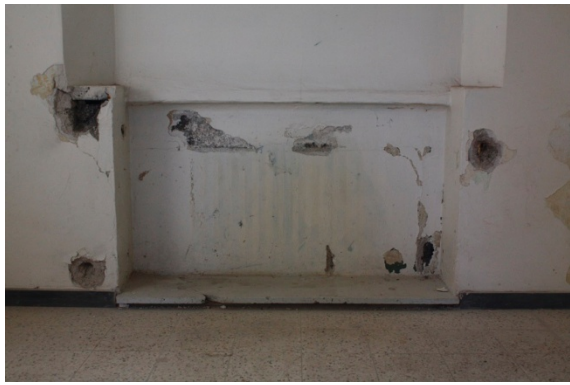
So sieht eine Heizkörpernische vor ihrer Renovierung aus....

... und so danach. Sie werden als erste und zunächst einzige Teile der Wand fertiggestellt, weil zuerst die Heizkörper angebracht werden und dann von dort aus die Zu- und Ableitungen der Heizung gelegt werden, was vielleicht noch den Wandputz betreffen könnte, sodass die Wände erst ganz zum Schluss renoviert werden.

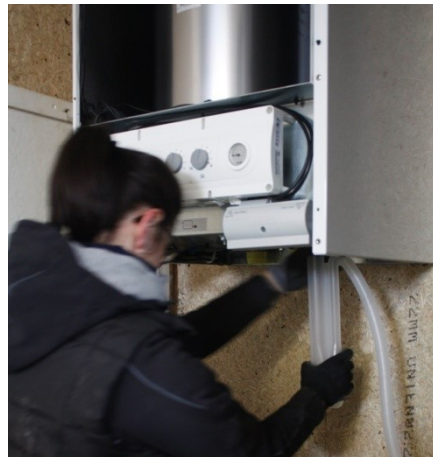
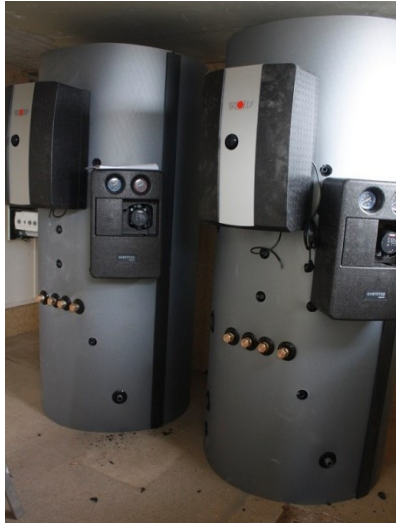
Die Vorratsbehälter für das Heizungswasser, die zuvor noch in der Westkancel lagerten, wurden inzwischen im Technikraum montiert. Mit ihrer dicken Isolierschicht, auf der Steuergeräte montiert sind, wirken sie größer, als sie tatsächlich sind.

Zwei Entlastungsbehälter werden für ihren Anschluss an das Heizungssystem im Technikraum deponiert. Sie dienen dem Auffangen von Wasser, wenn sich das Volumen der Heizrohre und Heizkörper, d.h. des gesamten Heizsystems, mit ihren Temperaturschwankungen verändert.

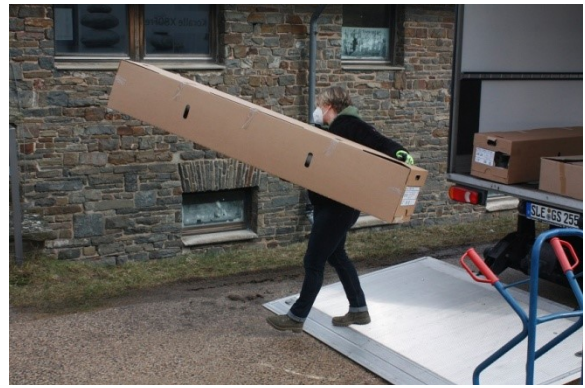
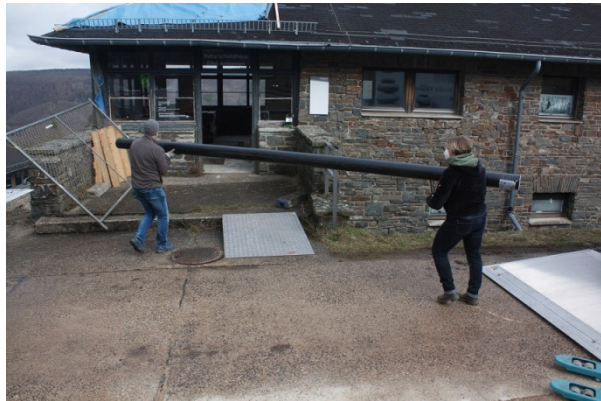
Lange Kupferrohre für die Heizungsleitungen werden in solchen schwarzen Hüllen angeliefert.

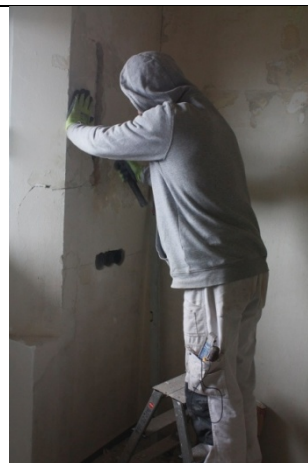
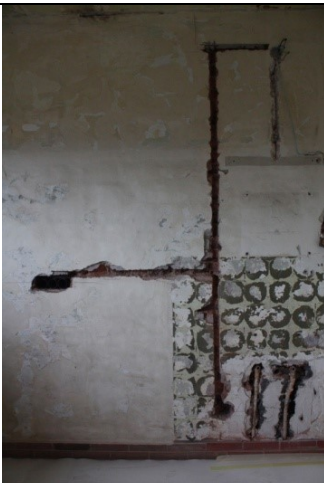
Dieser Mitarbeiter schlitzt die Wände für neue Stromleitungen auf. Der Kapuzenpulli dient dem Staubschutz.

... und hinterher sehen die Wände so aus: mit tiefen, geraden Schlitzten und Erweiterungen für die Steckdosen. Dieser Wandbereich ist für die Waschbecken in den Gästezimmern vorgesehen. Zu Zeiten des belgischen Militärs saßen hier auch schon Waschbecken; unten rechts kann man noch sehen, wo früher die Kacheln angeklebt waren.
