Naturschutz-Bildungshaus Eifel-Ardennen Region
Vogelsang 90, 53937 Schleiden-Vogelsang
Bericht von der Baustelle, dritte Aprilwoche 2021

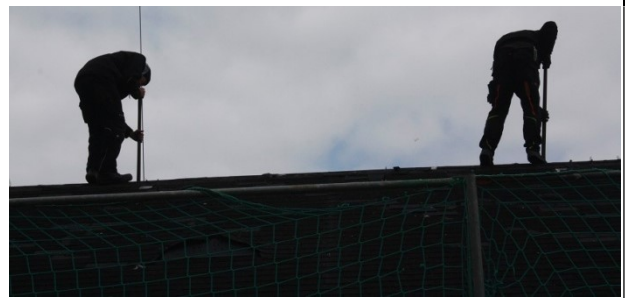
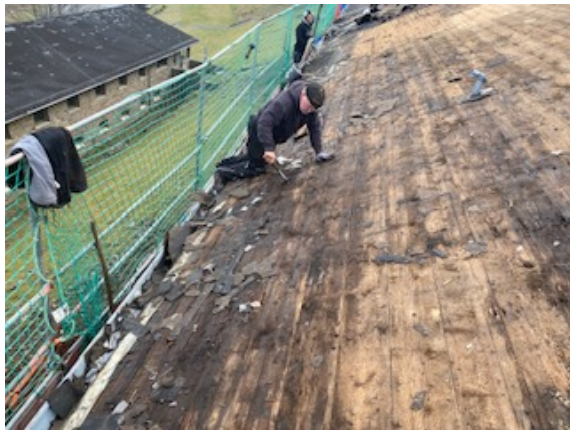
Nachdem die Dachdecker am ersten Tag die kurze Westschräge von der blauen Folie befreit, morsche Dachbretter ersetzt und mit Teerpappe abgedichtet haben, ist an diesem zweiten Tag die lange Nordschräge an der Reihe. Mit Schaufeln und Abrisswerkzeugen lösen die Dachdecker die alte Dachhaut von der darunter liegenden Holzschicht.

Bald ist mehr als die Hälfte der Nordseite entkleidet.

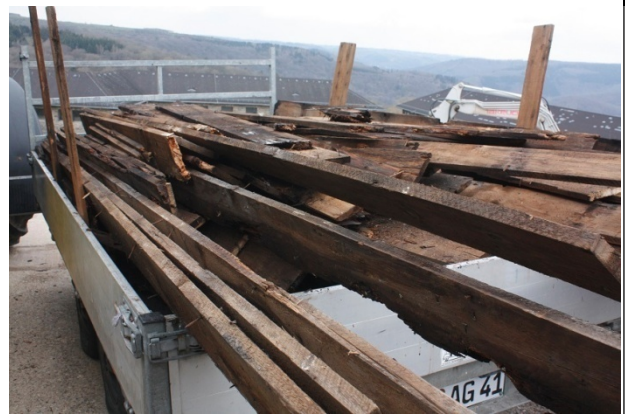
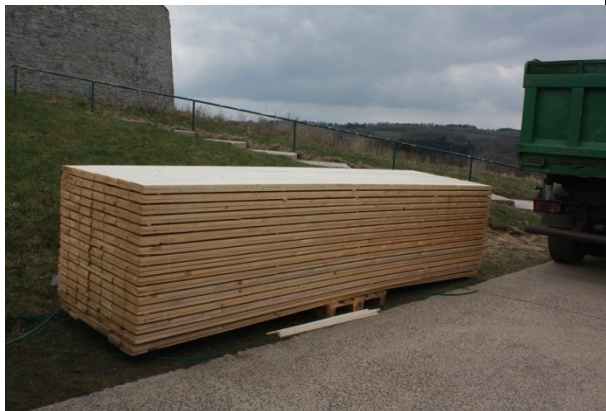
Der Hänger mit den ausgesägten, morschen Dachplanken ist abfahrbereit für die Entsorgung...

... und hier der gerade herbeitransportierte Stapel neuer Planken, die die alten ersetzen.

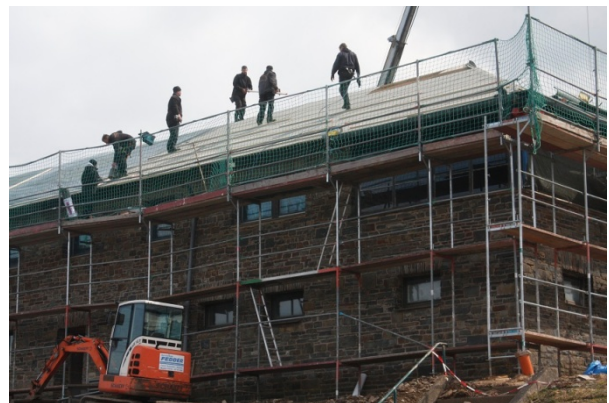
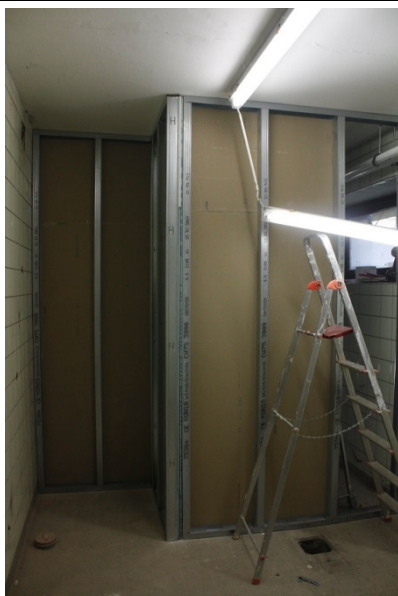
Es herrscht Betrieb auf unserem Dach: Sechs Personen arbeiten gleichzeitig auf dieser Dachseite und schaffen es an diesem Tag, im ersten Drittel der Nordseite alle faulen Holzbretter zu ersetzen und das Dach mit Dachpappe abzudichten, bevor am Nachmittag die Schneeschauer wieder einsetzen. Der Rest der offen gelegten Fläche ganz links im Bild wird für die Nacht provisorisch mit Folie überdeckt.

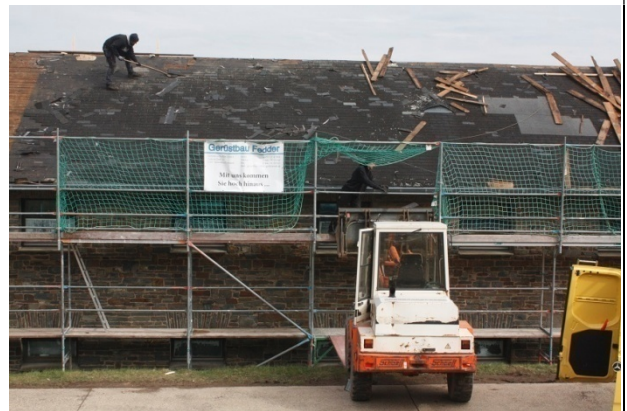
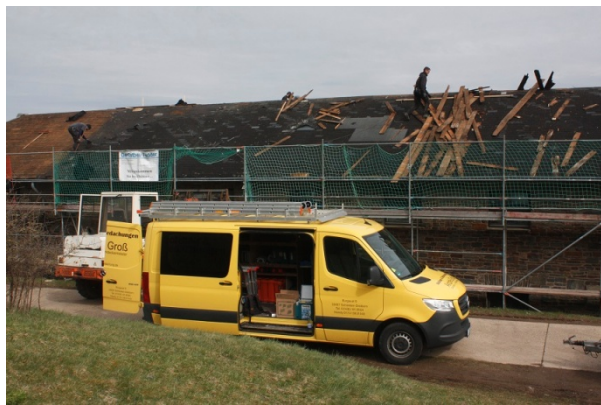
Am Freitag ist es ein paar Grad wärmer, und die Schneeschauer haben nachgelassen. Die Dachdecker beginnen nun auch auf der Südseite, die alte Dachhaut mit Schaufeln abzulösen. Anschließend wird mit Abreißwerkzeugen und Besen sauber nachgearbeitet.

Da auf der Südseite der Weg parallel zum Haus verläuft, wird hier kein aufwändiger Kran mit Container für die Entsorgung benötigt, sondern es reicht ein kleiner Bagger, dessen Schaufel zwecks Aufnahme der alten Teerschindeln quer über den Böschungsraben direkt an das Gerüst positioniert wird.

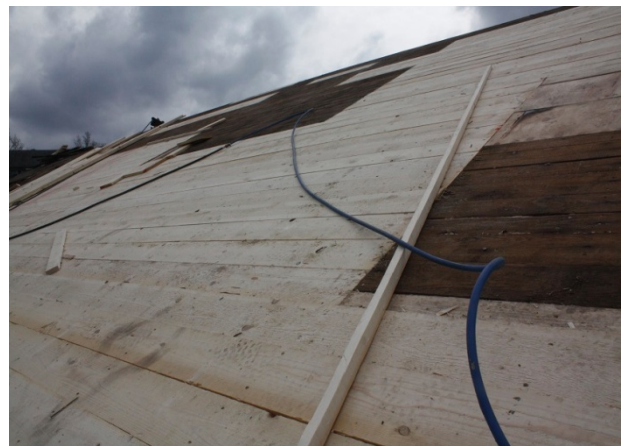
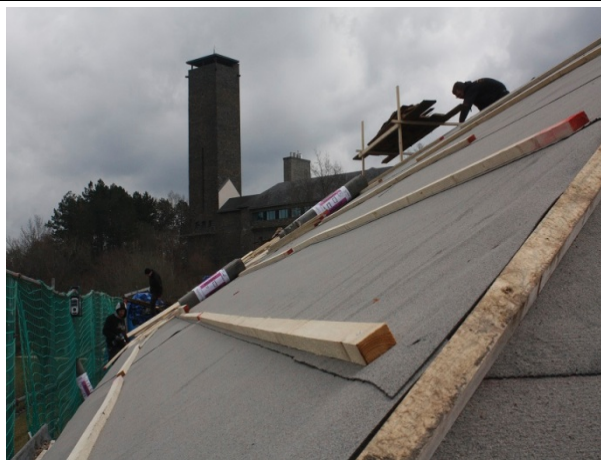
Auf der Nordseite sind tatsächlich größere Bereiche der Beplankung durchgefault...

... und werden mit neuem Holz ersetzt. In diesem Mittelteil der Nordseite musste deutlich mehr als die Hälfte neu beplankt werden, wie die scheckige Fläche aus neuem und altem Holz zeigt. Das strapaziert erneut unser Budget.

Mit Blick auf die Kosten hat unser Architekt aber darauf bestanden, dass nur die notwendigen Bereiche neu beplankt werden, auch wenn das, wie im Bild oben, in einigen Bereichen mehr als die Hälfte ist.

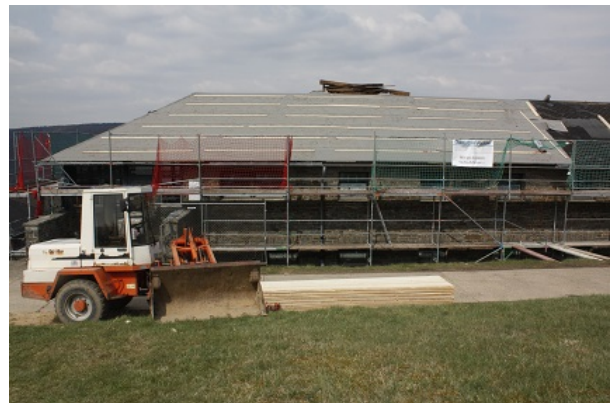
Am Samstag Nachmittag ist über die gesamte
Hälfte die schützende Teerpappe ausgerollt und
mit Dachlatten befestigt. Der Plankenstapel ist
weiter geschrumpft. Jetzt kommt erst mal das
Wochenende, das für die Dachdecker nur aus
dem Sonntag besteht. Denn schon am Montag
geht es weiter.
